## ANALISIS HANYUTNYA CAFE XAKAPA AKIBAT BANJIR BANDANG DI LEMBAH ANAI BERBASIS SISTEM INFORMASI GEOGRAFIS (GIS)

**Fanni Kleosa Montika**

Program Studi Pertanahan, Sekolah Tinggi Pertanahan Nasional Yogyakarta, Indonesia

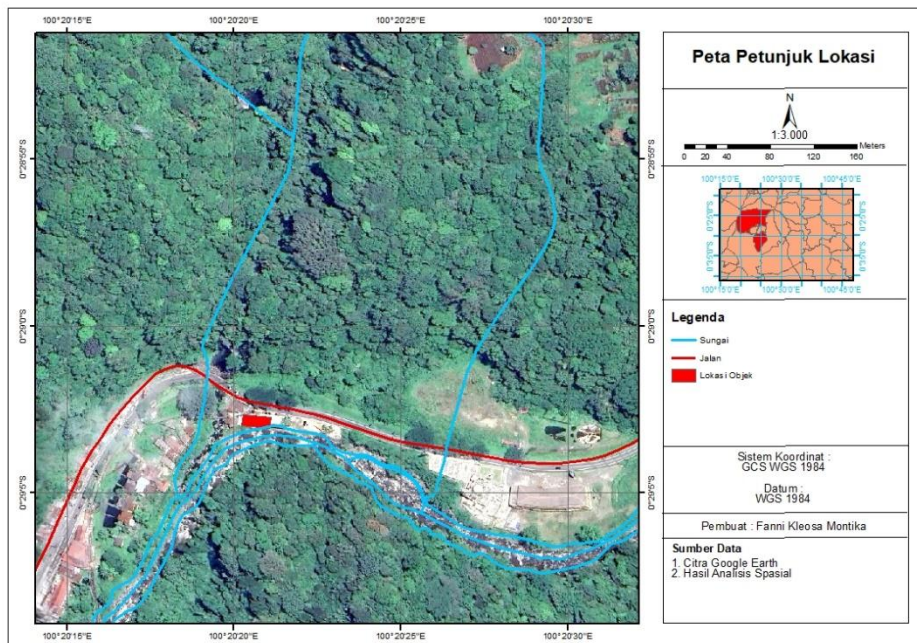
**Gambar 1.** Peta Petunjuk Lokasi

Café Xakapa terletak tepat di sempadan Sungai Batang Anai, sebagaimana dapat dilihat di Peta Petunjuk Lokasi pada **Gambar 1**. Bangunan berupa kafe yang didirikan untuk tujuan komersial tersebut menyajikan *view* Air Terjun Lembah Anai yang berada tepat di sisi Jalan Lintas Barat Sumatera. Akan tetapi bangunan ini tidak sesuai ketentuan dengan peraturan perundang-undangan yang berlaku yaitu Permen PUPR Nomor 28 Tahun 2015.

Jarak Café Xakapa dari badan sungai tidak ada 5 meter. Menurut Pusat Vulkanologi dan Mitigasi Bencana Geologi, lebar sungai sungai ini kurang lebih 40 meter dengan kedalaman sungai dari jalan sekitar 11 meter. Sedangkan pada Pasal 5 ayat (1) poin b Peraturan Pemerintah Nomor 28 Tahun 2015 tentang Penetapan Garis Sempadan Sungai dan Garis Sempadan Danau menyatakan bahwa dalam hal kedalaman sungai adalah  $> 3$  (tiga) meter sampai dengan 20 (dua puluh) meter maka paling sedikit berjarak 15 (lima belas) meter dari tepi kanan dan kiri palung sungai pada sepanjang aliran sungai. Oleh karena itu bangunan ini tidak sesuai dengan peraturan yang ada sehingga akibat yang diperoleh dari bencana tersebut bukan tanggung jawab dari pemerintah setempat.

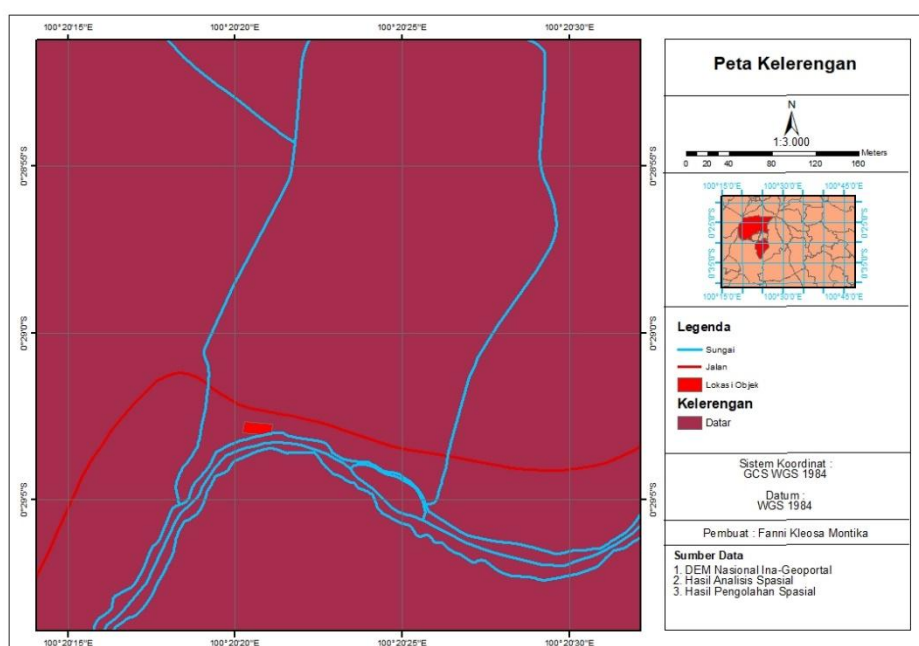
**Gambar 2.** Peta Kelerengan

Berdasarkan hasil analisis spasial pada **Gambar 2** kelerengan di sekitar lokasi Café Xakapa dalam kategori datar yang berarti menurut **Tabel 1** berada di Kelas II dengan presentase kemiringan 0-8%. Daerah yang cenderung datar memiliki kemungkinan banjir yang tinggi dari pada di tempat yang memiliki kelerengan curam. Hal tersebut disebabkan karena wilayah yang cenderung datar bisa menjadi lahan tampungan atau limpasan air hujan.

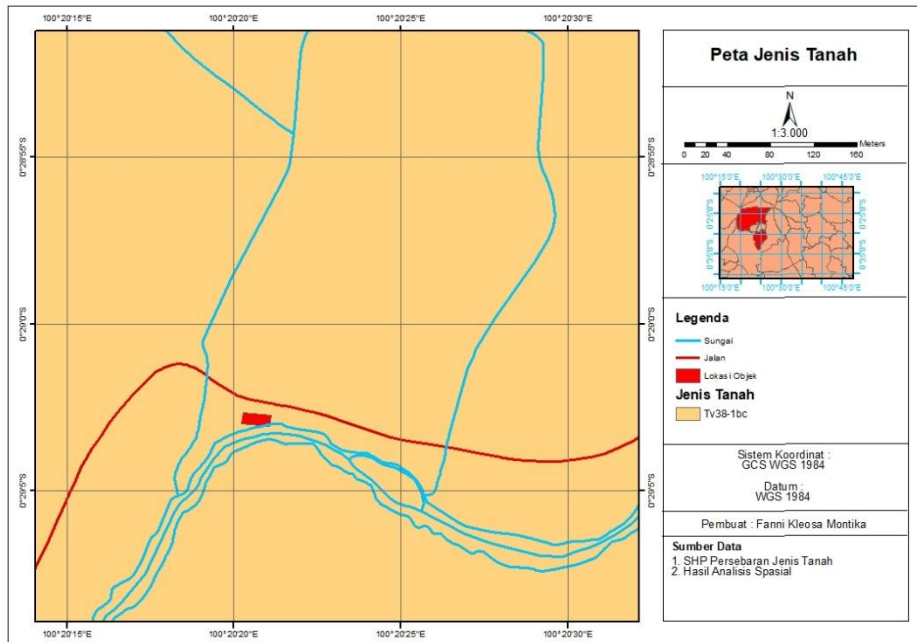
**Gambar 3.** Peta Jenis Tanah

Pada **Gambar 3** Menunjukkan bahwa tanah di sekitar Café Xakapa mempunyai jenis Vitric Andosols. Tanah Andosol cenderung Peka terhadap banjir karena mudah menyerap air. Tanah Andosol merupakan tanah yang terbentuk dari abu vulkanik yang berasal dari letusan gunung berapi. Tanah ini cenderung halus oleh karena itu mudah menyerap air.

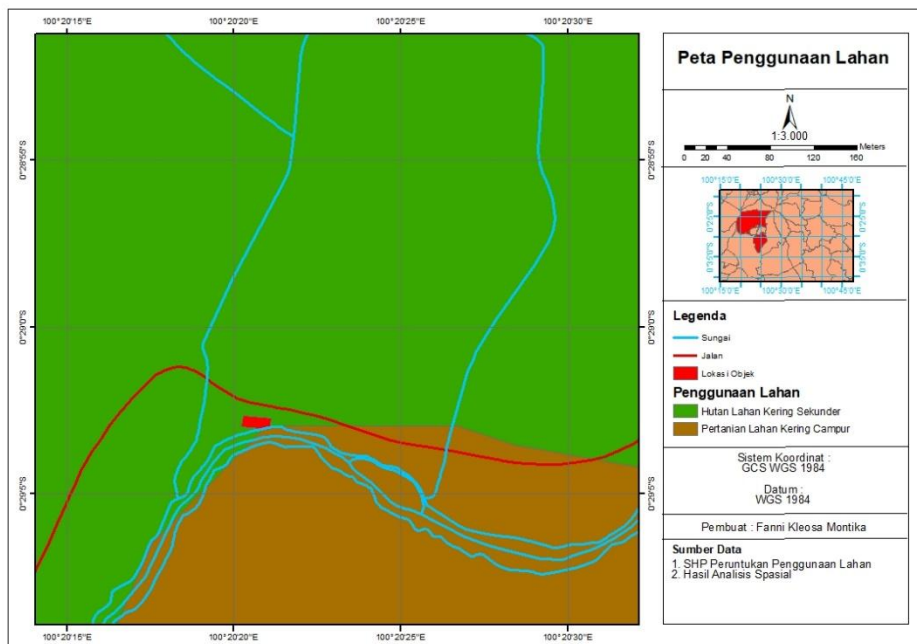
**Gambar 4.** Peta Penggunaan Lahan

Penggunaan lahan seharusnya di Café Yakapa adalah hutan lahan kering sekunder sebagaimana disajikan pada **Gambar 4**. Hal ini dominan berbeda dengan penggunaan dan pemanfaatan lahan yang ada. Sedangkan di sepanjang Jalan Lintas Barat Sumatera juga dimanfaatkan untuk komersial tidak sesuai dengan peruntukan penggunaannya.

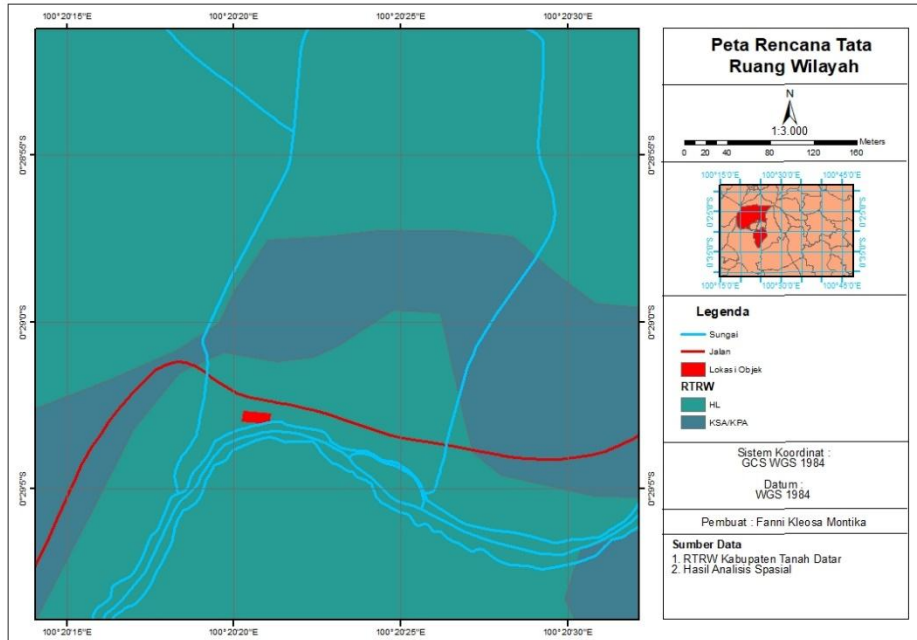
**Gambar 5.** Peta RTRW

Pada lokasi berdirinya bangunan merupakan Kawasan Hutan Lindung (HL) sebagaimana ditunjukkan pada **Gambar 5**. Kawasan HL merupakan kawasan hutan yang memiliki fungsi penyangga untuk mengatur tatanan air, mencegah banjir, mengurangi kemungkinan erosi, serta memelihara unsur hara di dalam tanah. Pada Kawasan Hutan Lindung tidak boleh didirikan bangunan permanen dan mengubah bentang alam yang ada.
