## ANALISIS KERUSAKAN LINGKUNGAN AKIBAT PERTAMBANGAN PASIR DI SUNGAI PROGO

Eko Teguh Paripurno<sup>1\*</sup>, Awang Hendrianto Pratomo<sup>1</sup>, Purbudi Wahyuni<sup>1</sup>, Nandra Eko Nugroho<sup>2</sup>, Wahyu Sugeng Triadi<sup>2</sup>, Gigih Aditya Pratama<sup>2</sup>, Sukiyani<sup>2</sup>, Gandar Mahojwala<sup>2</sup>, Wana Kristanto<sup>2</sup>

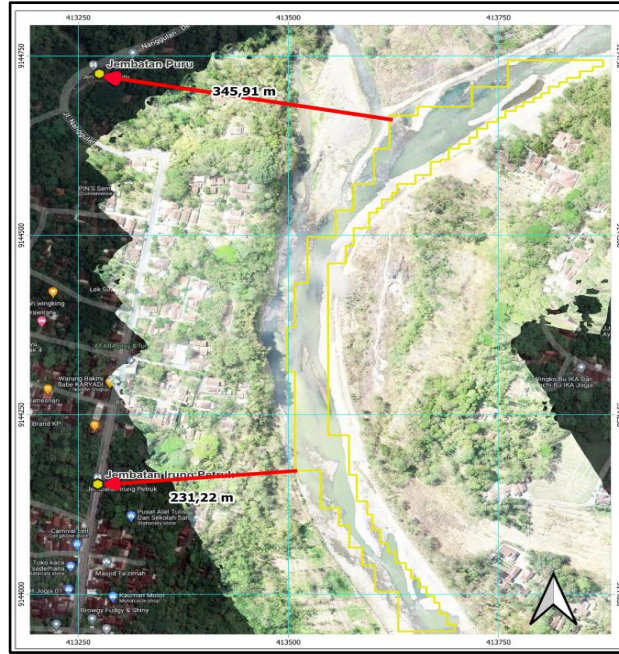
Berdasarkan analisis unsur jarak jembatan/bangunan sungai ke lokasi pertambangan, Jembatan Irung Petruk dan Jembatan Puru masuk klasifikasi Rusak dengan jarak <800 m ke arah hilir dari jembatan/bangunan sungai ke arah lokasi pertambangan seperti yang disajikan pada peta Gambar 1. Tabel 3 menjelaskan bahwa kerusakan tersebut menyebabkan penghitungan skor kerusakan pada nilai 3.

**Gambar 1.** Posisi dan jarak jembatan dari lokasi pertambangan/IUP PT A (Sumber: Hasil analisis, 2024)

No	Nama Jembatan	Jarak ke IUP	Klasifikasi	Skor
1	Jembatan Irung Petruk	231,22 m ke arah hilir dari jembatan	Rusak	3
2	Jembatan Puru	345,91 m ke arah hilir dari jembatan	Rusak	3

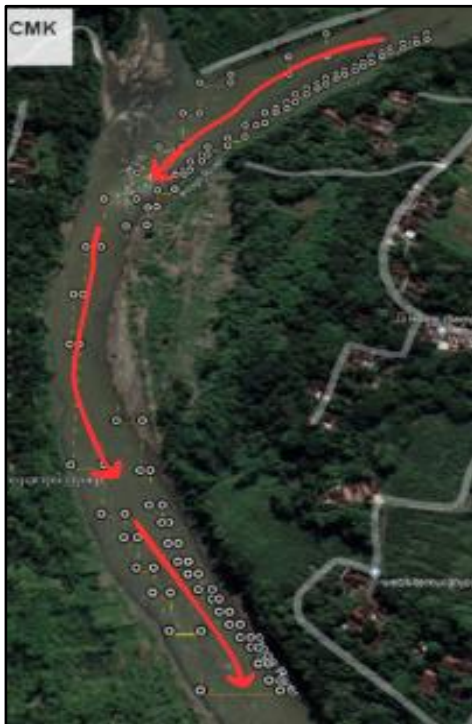
Berdasarkan hasil analisis kondisi aliran sungai dengan pendekatan citra satelit sebelum aktivitas pertambangan (Mei, 2020) dan foto udara pasca aktivitas pertambangan (1 September 2023) disimpulkan bahwa telah terjadi perubahan alur/aliran Sungai Progo di wilayah konsesi tambang PT A. Sebelum terjadinya aktivitas pertambangan PT A (Gambar 2) aliran sungai progo memiliki alur berbelok/bermeander dengan bentuk menyerupai bentuk huruf “S”, dan dikategorikan sebagai alur sungai bermeander. Sedangkan setelah aktivitas pertambangan (Gambar 3) terjadi perubahan yang signifikan terhadap aliran sungai yang berkembang menjadi alur bercabang (braided) karena ketidakseragaman kedalaman palung sungai dan tumpukan material akibat aktivitas pertambangan di sungai. Maka dari itu berdasarkan Keputusan Gubernur Provinsi Daerah Istimewa Yogyakarta Nomor 63 Tahun 2003 tentang Kriteria Baku Kerusakan Lingkungan Bagi Usaha dan/atau Kegiatan

**Gambar 2.** Aliran Sungai Progo di wilayah konsesi tambang PT A sebelum aktivitas

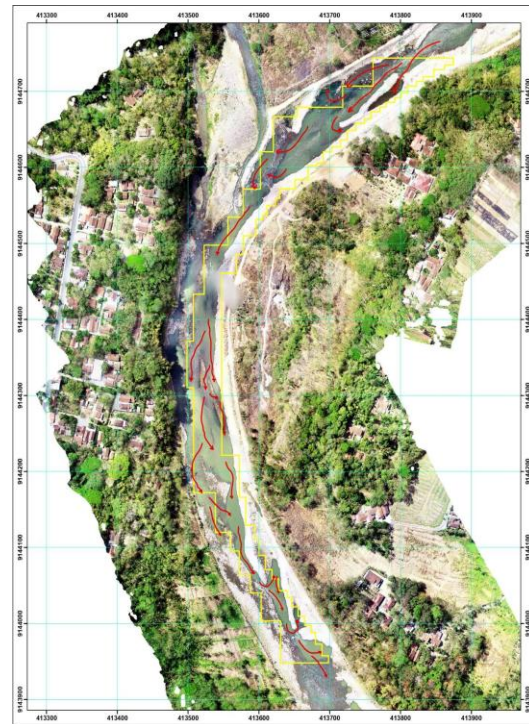
Penambangan Bahan Galian Golongan C di Wilayah Provinsi DIY, pola aliran sungai di wilayah konsesi/IUP PT A telah rusak seperti yang disajikan pada Tabel 4.

Unsur	Tolak Ukur	Klasifikasi	Skor
Aliran sungai sesudah aktivitas pertambangan	Terjadi perubahan alur/aliran sungai	Rusak	3

**Gambar 3.** Peta perubahan aliran Sungai Progo di wilayah pertambangan PT A setelah aktivitas pertambangan, 1 September 2023 (Sumber: Hasil analisis, 2023)

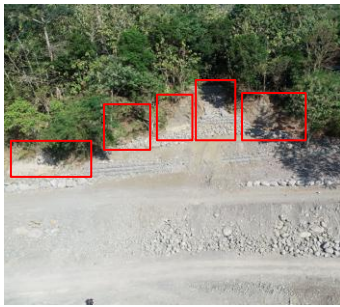
erosi. Dalam praktiknya di lapangan, aktivitas pertambangan PT A dengan menambah kedalaman palung sungai mempengaruhi kestabilan lereng, sekaligus berdampak pada kestabilan bangunan-bangunan perumahan warga di sekitar lokasi pertambangan PT A. Akibatnya telah terjadi longsor dan retakan bangunan permukiman warga di beberapa tebing di sekitar wilayah aktivitas pertambangan PT A sebagaimana disajikan pada Gambar 4 dan 5. Maka dari itu berdasarkan Keputusan Gubernur Provinsi Daerah Istimewa Yogyakarta Nomor 63 Tahun 2003 tentang Kriteria Baku Kerusakan Lingkungan Bagi Usaha dan/atau Kegiatan Penambangan Bahan Galian Golongan C di Wilayah Provinsi DIY, erosi tebing/bangunan telah rusak seperti yang disajikan pada Tabel 5.

**Gambar 4.** Tebing yang longsor di sekitar IUP PT A relatif luas dan parah, ditangani tidak maksimal (Sumber: Foto Udara 1 September 2023)

Unsur	Tolak Ukur	Klasifikasi	Skor
Erosi tebing/ bangunan	Terjadi erosi dan gejala longsor/gangguan kestabilan bangunan	Rusak	3

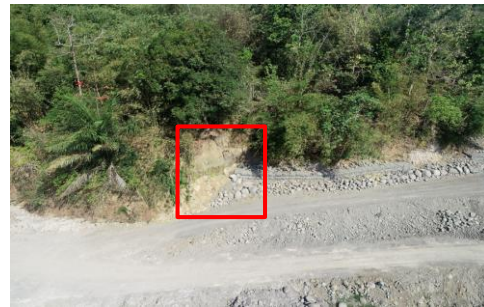
**Gambar 5.** Tebing longsor di sekitar wilayah IUP PT A (Sumber: Foto Udara 1 September 2023)

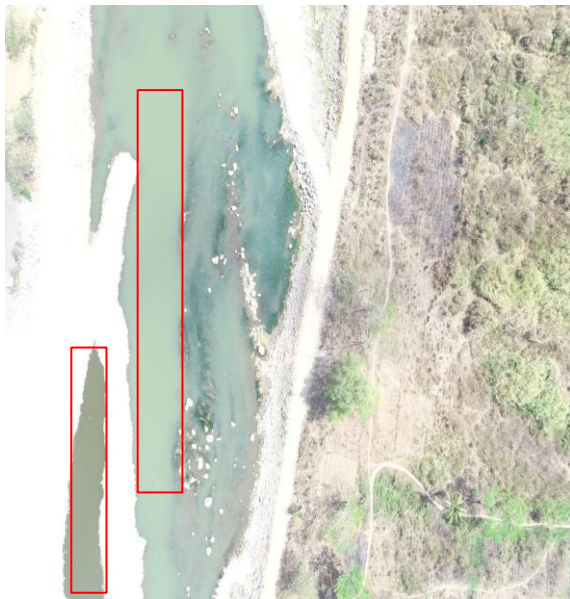
Parameter degradasi sungai akibat pertambangan pada Keputusan Gubernur Provinsi Daerah Istimewa Yogyakarta Nomor 63 Tahun 2003 tentang Kriteria Baku Kerusakan Lingkungan Bagi Usaha dan/atau Kegiatan Penambangan Bahan Galian Golongan C di Wilayah Provinsi DIY adalah terjadinya perubahan bentuk dasar sungai. Dalam praktik penambangan memakai excavator pada dasar Sungai Progo mengakibatkan adanya pendalaman pada sebagian dasar sungai. Hal tersebut menyebabkan terjadinya penurunan muka air di sungai dan mengubah morfologi dasar sungai yang semula relatif datar menjadi palung berbentuk “V” di beberapa bagian sebagaimana disajikan pada Gambar 6 dan 7. Maka dari itu

Unsur	Tolak Ukur	Klasifikasi	Skor
Degradasi	Terjadi perubahan bentuk dasar sungai dari trapesium menjadi “U” atau dari “U” menjadi “V” dan tidak menimbulkan kestabilan bangunan sungai ( <b>tidak ada bangunan sungai</b> )	Sedang	2

**Gambar 6.** Penampakan dasar sungai yang lebih dalam (kotak merah) daripada sekitarnya (Sumber: Foto Udara 1 September 2023)

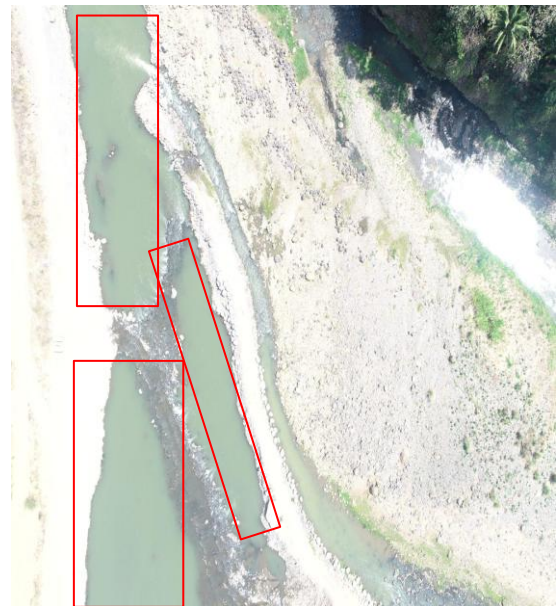
**Gambar 7.** Penampakan dasar sungai yang lebih dalam (kotak merah) daripada sekitarnya akibat penggalian dasar sungai untuk mengambil dan menangkap pasir (Sumber: Foto Udara 1 September 2023)
