OPTIMALISASI PENILAIAN MANDIRI SATUAN PENDIDIKAN AMAN BENCANA (SPAB) DALAM MENDORONG KESIAPAN MENGHADAPI BENCANA GEMPA BUMI DIKAWASAN SESAR OPAK KABUPATEN BANTUL

Inggit Fandayati*, Purbudi Wahyuni, Arif Rianto Budi Nugroho, Eko Teguh Paripurno, Johan Danu Prasetya, Ficky Adi Kurniawan
Manajemen Bencana UPN "Veteran" Yogyakarta, Indonesia
*Email: inggit.fandayati@gmail.com

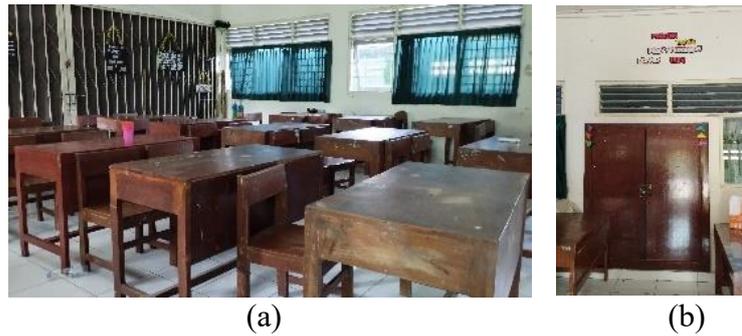
Setiap ruangan memiliki pintu dengan arah membuka keluar. Akses naik turun dari lantai dua menggunakan satu tangga yang berada di tengah bangunan. Sekolah dilengkapi tiga pintu keluar darurat menuju titik kumpul. Akses evakuasi warga sekolah menuju titik kumpul di lapangan basket dari ruangan kelas bagian utara agak berbelok-belok sehingga dapat memperlambat warga sekolah menuju titik kumpul.

Gambar 2. (a) Meja kursi terbuat dari kayu keras dengan jarak yang sempit,
 (b) Lemari yang diletakkan di dalam dinding yang menjorok
 Sumber: Dokumentasi lapangan, 2023

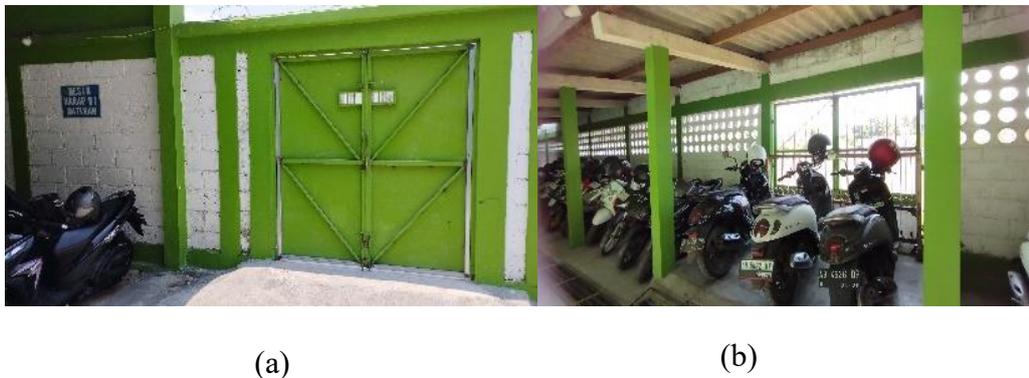
Gambar 3. (a) Pintu darurat bagian utara, (b) Pintu darurat bagian tengah
 Sumber: Dokumentasi lapangan, 2023

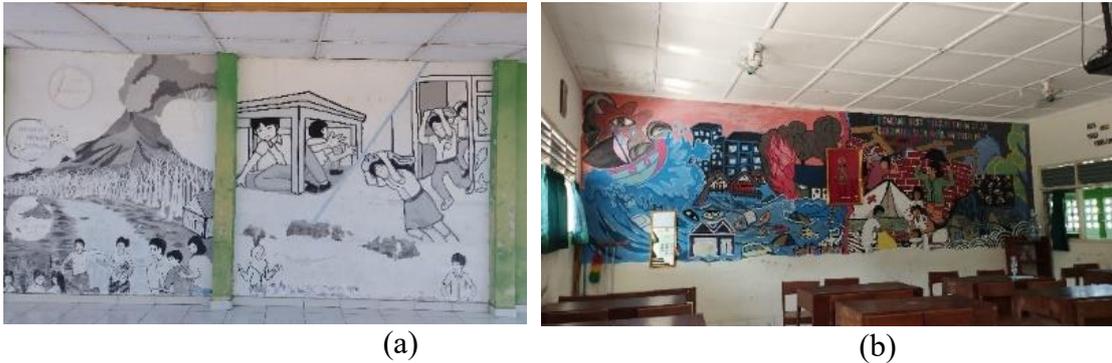
Gambar 4. (a) Mural di dekat titik kumpul, (b) Mural di kelas
 Sumber: Dokumentasi lapangan, 2023

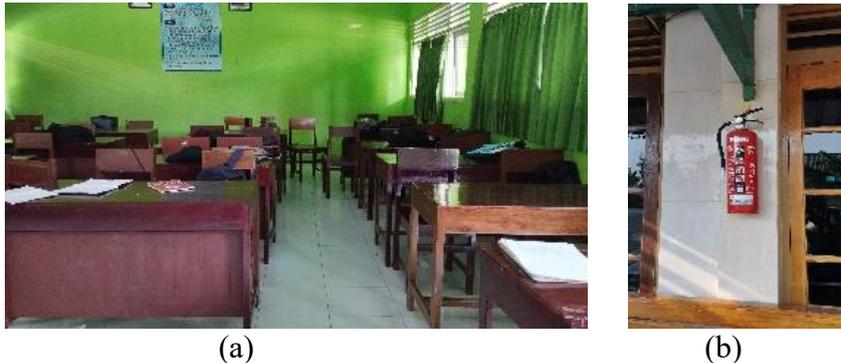
sementara ketika terjadi gempa besar. Sekolah hanya memiliki APAR ukuran 3 kg yang terletak di pos Satpam dan ruang guru dengan kondisi masih aktif. Tangga telah dilengkapi *handrail* dengan kemiringan lebih dari 35⁰ sehingga dapat mengurangi kenyamanan dan meningkatkan risiko jatuh saat evakuasi. Tidak terdapat tangga darurat menuju titik kumpul. Akses keluar masuk warga sekolah hanya berasal dari gerbang utama tanpa memiliki pintu keluar darurat.

Gambar 6. (a) Letak meja kursi yang berdekatan, (b) APAR yang ada di pos Satpam
 Sumber: Dokumentasi lapangan, 2023

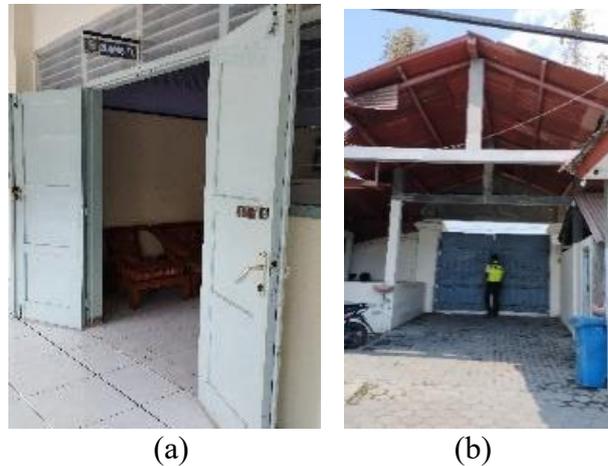
Ruangan kelas dan kantor dilengkapi pintu berjenis “kupu tarung” yang bisa dibuka lebar dan mengarah keluar. Terdapat dua pintu keluar darurat yang langsung menuju lapangan evakuasi kalurahan dan selalu dikunci saat jam pelajaran. Pada hari biasa pintu darurat tersebut digunakan untuk akses masuk dan keluar siswa menuju parkir kendaraan.

Gambar 7. (a) Pintu “kupu tarung”, (b) Pintu darurat bagian selatan
 Sumber: Dokumentasi lapangan, 2023

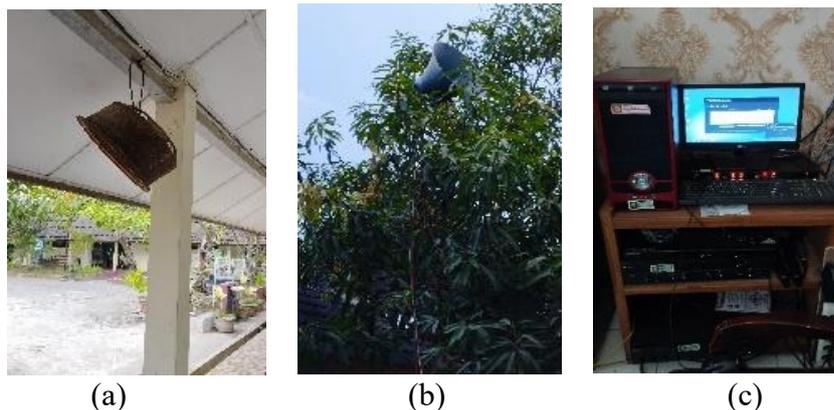
Gambar 8. (a) Lonceng sebagai peringatan bahaya manual, (b) Alat pengeras suara elektronik, (c) *Central Audio* di ruang guru
 Sumber: Dokumentasi lapangan, 2023

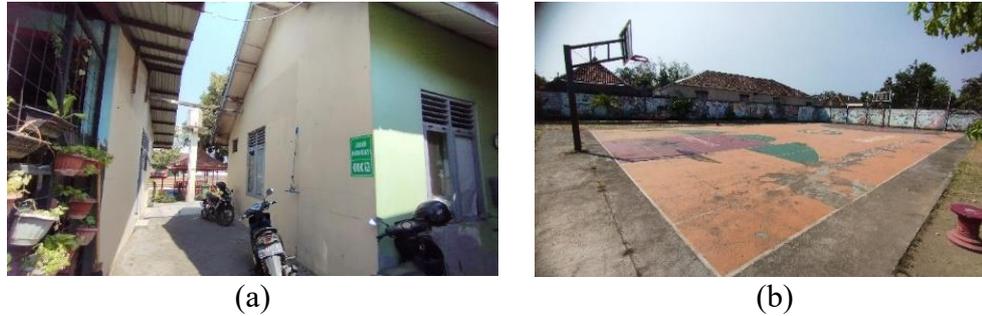
Tangga dibangun lebar dan tidak curam dan mudah dijangkau warga sekolah. Tangga-tangga tersebut telah dilengkapi *handrail* serta dinding pengaman dan berada dekat dengan pintu keluar. Seluruh ruangan sudah memiliki pintu dengan arah membuka keluar dan akses evakuasi menuju titik kumpul sudah dilengkapi rambu penunjuk arah. Sekolah memiliki pintu keluar darurat yang memadai menuju titik kumpul.

Gambar 9. (a) Akses darurat sisi selatan, (b) Titik kumpul utara,
 Sumber: Dokumentasi lapangan, 2023

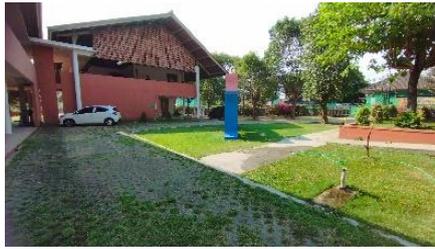
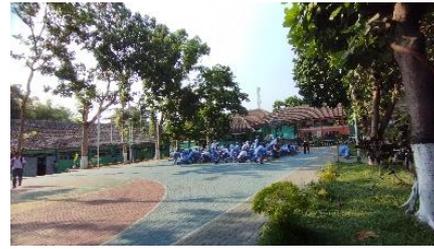
Gambar 10. (a) Titik kumpul gedung selatan, (b) Titik kumpul gedung utara,
 Sumber: Dokumentasi lapangan, 2023

Pintu keluar darurat langsung mengarah ke titik kumpul, namun pintu keluar darurat selalu dikunci saat jam pelajaran dan dibuka hanya disaat upacara. Sekolah telah memiliki peta risiko yang mudah dilihat, namun sekolah tidak memiliki panduan penyelamatan/SOP saat terjadi gempa bumi.

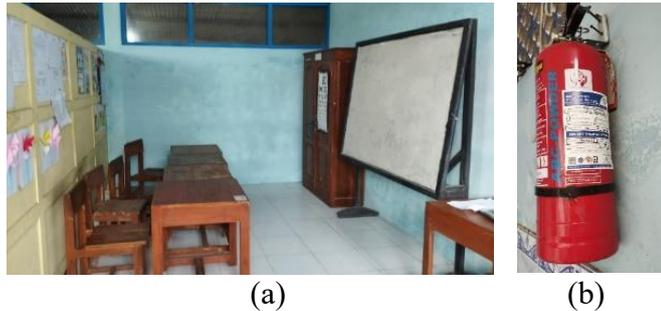
Ruang keterampilan, ruang rapat/pertemuan, dan musholla telah diperkuat dengan pondasi, sloof, kolom, dan rangka atap. Di setiap ruang kelas terdapat meja dan kursi yang terbuat dari kayu dengan ukuran *single* dan berkualitas baik. Sirkulasi gerak dalam ruangan tidak terlalu lebar dan tidak terlalu sempit. Sekolah hanya memiliki 1 APAR ukuran 3 kg yang ditempatkan di dekat kamar mandi dengan kondisi aktif dan bisa digunakan.

Gambar 11. (a) Letak meja kursi yang berdekatan, (b) APAR di dekat kamar ma
 Sumber: Dokumentasi lapangan, 2023
