## KARAKTERISTIK TANAH LONGSOR DAN PERILAKU ADAPTASI MASYARAKAT TERHADAP KETAHANAN WILAYAH DI DESA WAIMATAN KECAMATAN ILE APE TIMUR KABUPATEN LEMBATA

**Yasinta Tuto Tukan, Sunimbar, Ahmad Hamado**

Program Studi Pendidikan Geografi, Fakultas Keguruan dan Ilmu Pendidikan, Universitas Nusa Cendana,  
Kupang

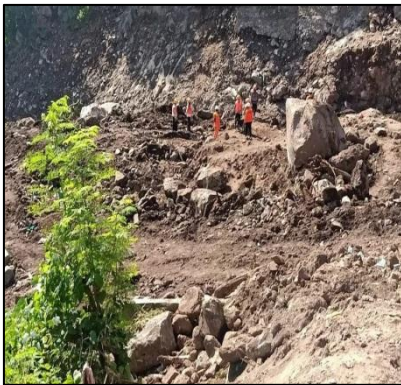
**Gambar 3.** Longsor di tahun 2021

Gambar 3 menunjukkan kondisi lapangan saat terjadi longsor besar di Desa waimatan pada april 2021. Terlihat hamparan material longsor yang menutupi area permukiman dan lahan pertanian berupa campuran tanah, batuan vulkanil, serta bongkahan besar yang terbawa aliran bahan robakan (*debris flow*) dari lereng atas.

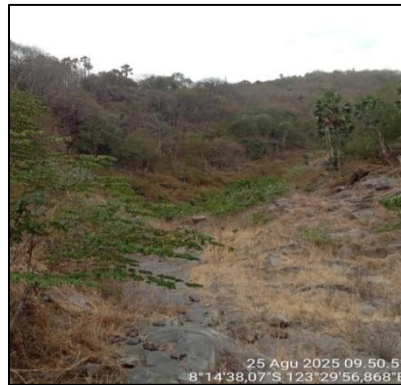
**Gambar 4.** Pasca Longsor di tahun 2025

Gambar 4 memperlihatkan kondisi pascalongsor, ketika aktivitas aliran baha rombakan telah berhenti dan menyisahkan permukaan lahan yang tertutup endapan tanah dan batuan. Banyak bongkahan batuan besar yang berserakan di sepanjang jalur longsor, mengindikasikan besarnya kekuatan volume material yang terbawa arus bagian hulu lereng.

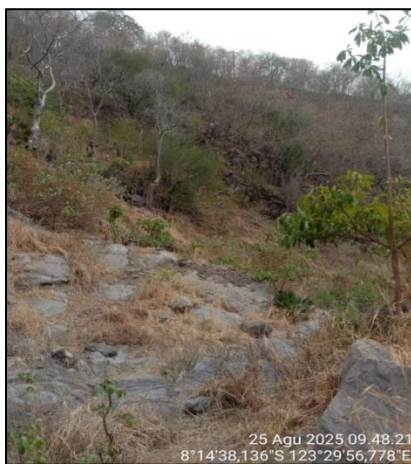
**Gambar 4.** Longsor di Kemiringan Lereng

Gambar 5 menjelaskan lokasi kejadian yang berada pada lereng dengan kemiringan lebih dari 35° hingga 45° yang berbentuk cembung. Jenis tanah di wilayah ini didominasi oleh lempung berpasir dengan daya ikat rendah. Saat kondisi jenuh air akibat curah hujan tinggi,

tanah menjadi licin dan kehilangan daya dukung sehingga memicu terjadinya longsor. Pada bagian lereng juga ditemukan retakan tanah dengan kedalaman antara 0,5–1 meter, yang menandakan adanya potensi pergerakan massa tanah lebih lanjut. Lebar retakan bervariasi antara 20–50 cm, memanjang dari titik awal longsor di bagian hilir hingga mendekati area permukiman di hulu. Retakan tersebut memiliki panjang antara 5–15 meter dan mengikuti kontur alami lereng, menandakan jalur pergerakan material yang konsisten dengan pola kemiringan lereng.

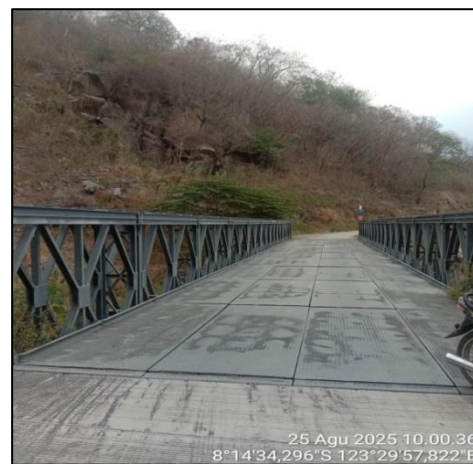
**Gambar 5.** Jembatan Darurat Antar Desa

Gambar 5 menjelaskan Akses jalan menuju lokasi longsor, yaitu Jalan Aspal Trans Lembata, juga mengalami kerusakan berat. Beberapa titik jalan tertimbun material longsor, bahkan ada bagian yang terputus, sehingga saat ini telah dibangun jembatan darurat yang menghubungkan antar desa dan memulihkan sebagian akses transportasi.
